# ANÁLISE QUALITATIVA DO TRABALHO EM ALTURA: UM ESTUDO MULTICASO EM CANTEIRO DE OBRA EM UM CAMPUS UNIVERSITÁRIO

Neste sentido, o presente artigo tem o objetivo de analisar de forma qualitativa a aplicação da Norma Regulamentadora - NR 35, que trata da atividade em altura, em três canteiros de obra da Universidade Federal Rural do Semi-Árido (Ufersa), abordando alguns de seus aspectos mais importantes, tais como a inspeção dos equipamentos de segurança, observação dos pontos de ancoragem e aparas dos andaimes, além da realização de treinamentos com os operários.

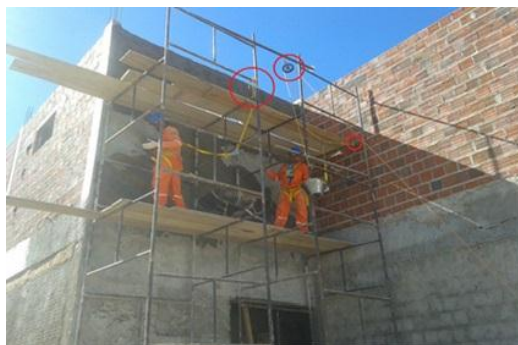
Com relação aos pontos de ancoragem, alguns operários utilizam o próprio andaime, assim, se acidentalmente o trabalhador projetar-se para fora da estrutura o andaime será levado junto por não oferecer sustentação e segurança, podendo sofrer sérios danos e inclusive chegar a óbito, dependendo da altura, como pode ser observado na Figura 1.

Figura 1 - Pontos de ancoragem acoplados ao andaime

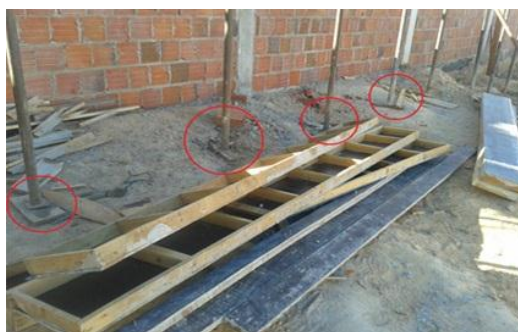
Ainda com relação aos andaimes, a Norma Regulamentadora – NR 18, em seu anexo 15, veda a utilização de aparas de madeira por comprometerem a sua estabilidade. Verificou-se que em todos os canteiros são utilizadas aparas na base da estrutura, o que está em desconformidade com a norma e contribui para o aumento dos riscos de acidentes no local de trabalho. Na Figura 2 pode ser visualizada tal irregularidade.

Figura 2 - Uso de aparas de madeira na base de andaimes

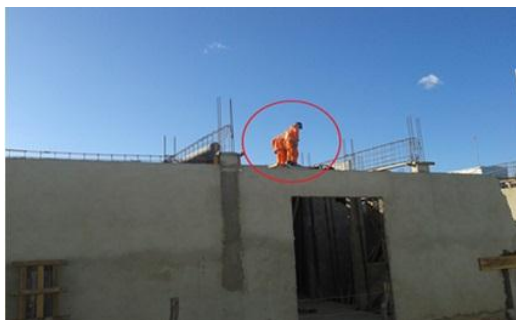
Por fim, verificou-se a falta de conhecimento das normas por parte dos responsáveis pela execução da obra como ponto crucial a ser observado para diminuição dos acidentes, já que com base nas atribuições da Norma Regulamentadora - NR 1 é de responsabilidade do empregador cumprir e fazer cumprir os parâmetros estabelecidos pelas Normas Regulamentadoras. Segundo relatos, próximo ao local é possível ver com frequência trabalhadores executando as atividades com o cinturão de segurança sem estar acoplado à linha de vida ou ao dispositivo trava-queda, colocando em risco a sua integridade física, como pode ser observado na Figura 3.

Figura 3 – Operários sem cinturão de segurança
