APLICAÇÃO DA METODOLOGIA 8D PARA RESOLUÇÃO DE PROBLEMAS: UM ESTUDO DE CASO EM UM FORNECEDOR DA INDÚSTRIA AUTOMOBILÍSTICA

Este trabalho aborda o uso da metodologia 8D para redução de refugos e reclamações de clientes. Os refugos implicam em aumento dos custos de produção e as reclamações dos clientes desgastam a imagem da empresa. Para estudar em maior profundidade este processo, foi realizado um estudo de caso sobre a aplicação da metodologia 8D em uma empresa do setor automobilístico. A análise dos dados e aplicação das ferramentas e metodologia evidenciou o problema que deveria ser sanado. Como principais resultados obtidos foram menor índice de refugo, comparados antes e depois da aplicação da metodologia e melhoria no processo onde se encontrava a principal causa do defeito.

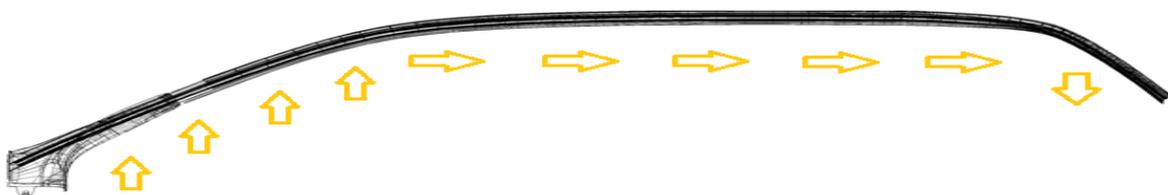
O processo pesquisado foi no setor de vedação para automóvel do modelo 1 da montadora X. Neste centro de produção são produzidas pingadeiras para os veículos modelos 1 e 2 da montadora X, sendo que o caso estudado foi o modelo 1, porque foi o que apresentou não conformidade (Figura 1).

Figura 1 – Pingadeira do modelo 1 da montadora X

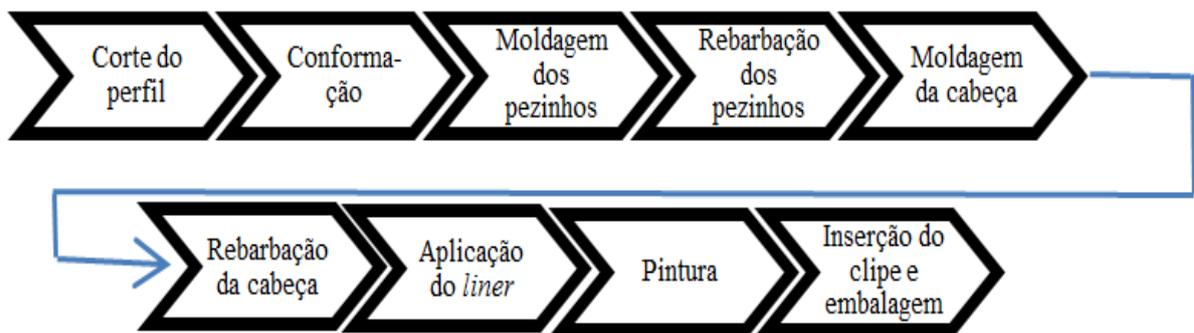
ou seja, o tempo de produção para uma peça (pingadeira) é de 40,03 segundos. Os operadores trabalham com um estoque em cada posto de no máximo 5 peças, para manter o fluxo de produção constante. O material já com a moldagem correta é levado para a célula para ser feito o acabamento. Os processos feitos na célula estão na figura 2.

Figura 2 – Os processos de produção da pingadeira para o modelo 1 da montadora X, na célula 30

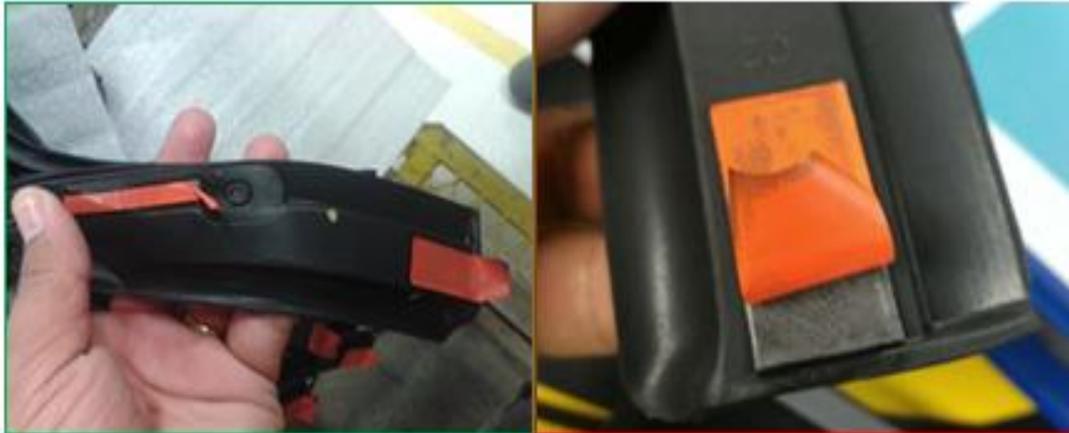
O problema a ser estudado foi relatado pelo cliente, no caso a montadora X. O cliente abriu reclamação através do site da empresa pesquisada, relatando o problema em um produto enviado. Na reclamação, consta a data da reclamação, código da peça, descrição da peça, data de produção e se a reclamação é recorrente. No caso estudado, a peça que apresentou problema é pingadeira para modelo 1 da montadora X e a reclamação não é recorrente. O cliente enviou também fotos do defeito apresentado (Figura 3). O problema apresentado foi *liner* com pré-destaque, ou seja, um adesivo que é colado na peça para facilitar sua inserção no automóvel. Na montadora apresentou descolamento o que gerou contaminação na superfície desse adesivo, causando sua inutilização.

Figura 3 – Peça conforme e peça com não conformidade

Após a definição da causa raiz, na quinta disciplina foram feitas as ações corretivas para melhoria do processo. Foi preciso rever como é feito o procedimento de pintura na célula e assim atualizar a instrução operacional. Após a atualização foi preciso treinar os operadores sobre as modificações feitas na instrução e como deveriam fazer para evitar a falha novamente.

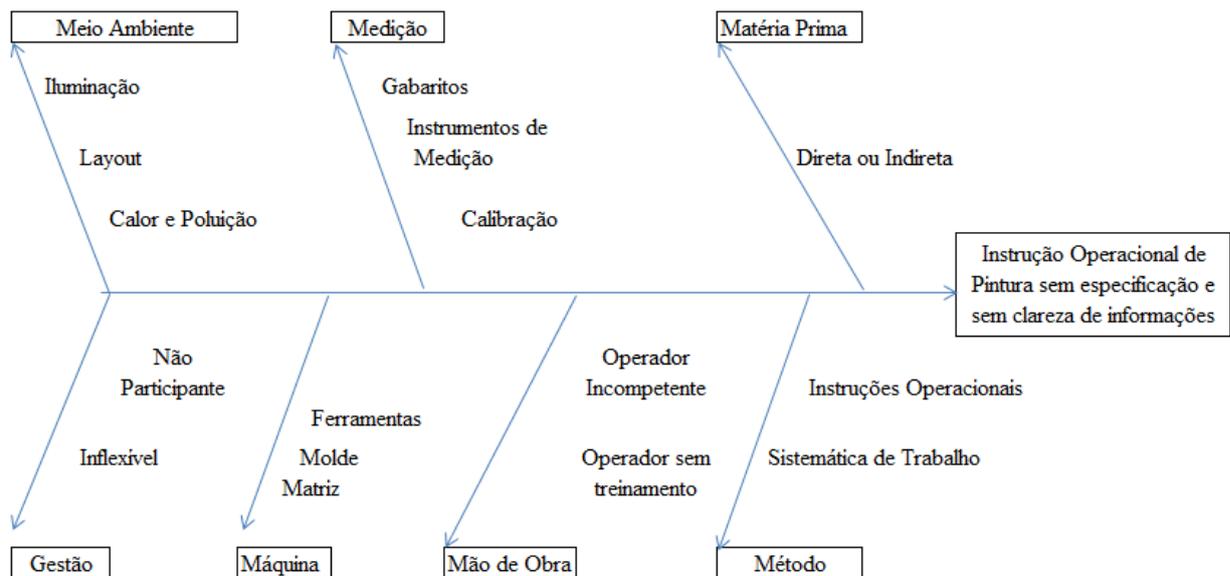
Foi escolhida como efeito principal instrução operacional de pintura sem especificação e sem clareza de informações. Diante disso, as causas foram analisadas através do diagrama causa e efeito ou 7M (Figura 4).

Figura 4 – Diagrama de Causa e Efeito

A análise da causa raiz também foi feita através da ferramenta 5 porquês, identificando qual o defeito no produto e no processo a ser atacado, conforme quadro 4. Após o diagrama de Causa e Efeito, se torna mais visível a relação das causas e efeitos possíveis do problema estudado.

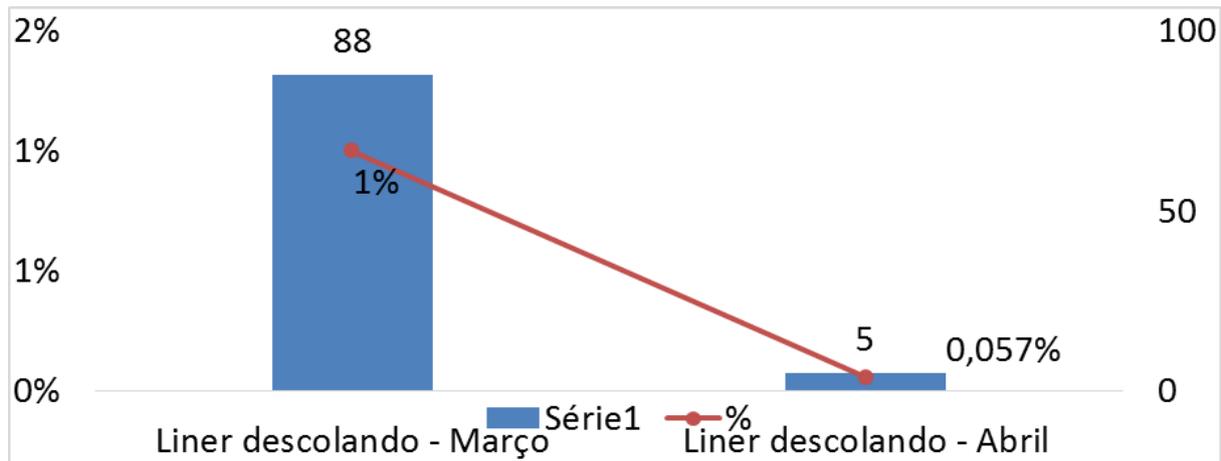
Foi realizado um comparativo na célula para saber se houve reincidência do defeito e/ou sucesso da melhoria implementada. A pesquisa foi realizada nos arquivos da empresa, através das inspeções que os operadores fazem nos produtos e registram em planilhas. Foi constatado que antes da implementação, no mês de março, foram 88 não conformidades encontradas, representando 1% dos produtos produzidos no mês. Após a implementação, no mês de abril, foram 5 peças com pré-destaque do *liner*, representando 0,057% da produção mensal. Foi considerado nos dois meses, abril e março, a produção média mensal de 8800 peças. Na figura 5 é possível ver esse comparativo graficamente, entre os meses de março e abril, para o defeito de pré-destaque do *liner*.

Figura 5 – Gráfico comparativo dos meses março e abril para pré-destaque no *liner*

Finalizando, observou-se uma redução de 94,3% no percentual de peças produzidas com o defeito apontado pelo cliente. Portanto houve uma redução significativa de não conformidade com a aplicação da metodologia 8D.
