USO DOS EQUIPAMENTOS DE PROTEÇÃO INDIVIDUAL: UM ESTUDO DE CASO EM CONSTRUÇÕES DE UMA UNIVERSIDADE LOCALIZADA NO MUNICÍPIO DE ANGICOS/RN

Os equipamentos de proteção individual são intrínsecos à política de organização de uma empresa com seus trabalhadores no tangente a práticas de segurança e saúde dentro do planejamento da obra como um todo. Nesse contexto, o trabalho tem como objetivo analisar o uso dos EPI'S nas construções da UFERSA, campus Angicos, devido a alta resistência dos trabalhadores a esse uso. Para isso, foi realizada uma pesquisa de campo e duas visitas técnicas, uma para ser autorizada a aplicação e outra para ser aplicado o questionário. Foi explorado no questionário perguntas voltadas ao uso adequado, resistência e o

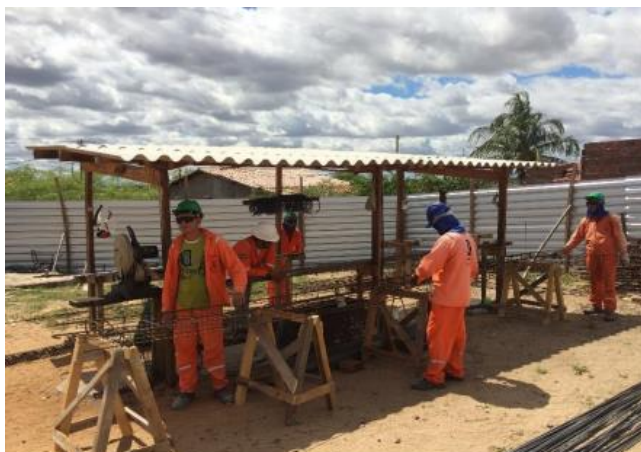
Figura 1 – Armador sem avental e sem máscara de ampla visão na Obra A

Com relação ao uso e desuso dos EPI's, na obra A, o carpinteiro e armador somaram a necessidade de utilização de outros, como a máscara facial de ampla visão e o avental, mesmo não estando usando no momento. Completando que na obra B foi visto entres às funções, a ausência das luvas e dos óculos, e na obra C, os dois pintores estavam sem macacão, sem máscaras e sem luvas (reclamaram da sensibilidade ao tocar na textura), com relatos ainda dos eletricitas e pedreiros, que deixavam de usar o protetor auricular e do pedreiro que estava trabalhando sem óculos destacando incomodo no final do dia.

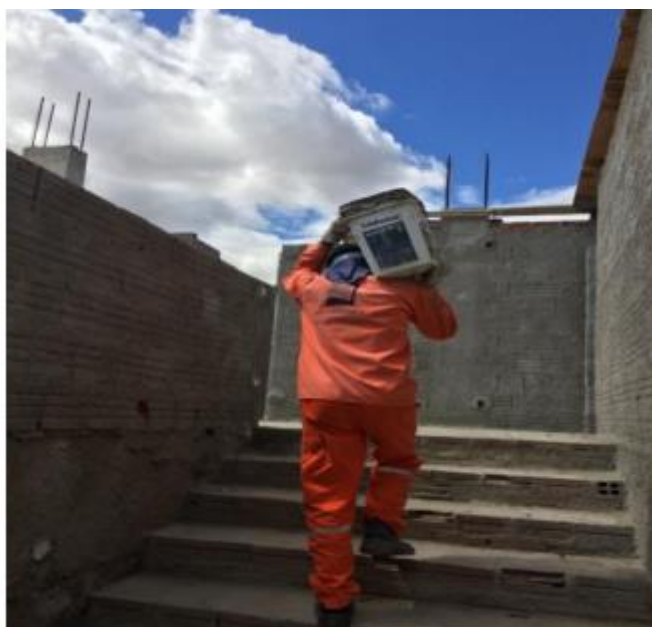
Figura 3 – Pedreiro subindo com os baldes de massa de concreto pela falta do carretel na Obra

A situação apresentada pelo Gráfico 4 foi a mais encontrada na Obra A, onde muitos trabalhadores foram observados subindo repetidas vezes com baldes relativamente pesados nas costas, por falta de um carretel. Esta situação contraria os princípios da NR 17, que estabelece diretrizes de conforto, segurança e desempenho eficiente ao trabalhador dentro de suas condições físicas e psicológicas no trabalho.

A Figura 3 demonstra um trabalhador desrespeitando as condições de segurança no trabalho, ao transportar cargas em um ambiente inapropriado e com alto grau de periculosidade, pois a NR 17 aborda que o empregador deve criar condições de trabalho que incluam aspectos relacionados ao levantamento, transporte e descarga de materiais, ao mobiliário, aos equipamentos e às condições ambientais do posto de trabalho e à própria organização do trabalho.

A adaptação das condições de trabalho é avaliada quanto às características psicofisiológicas dos trabalhadores, cabendo ao empregador abordar, no mínimo, as condições de trabalho, conforme estabelecido à análise ergonômica do trabalho. Neste caso, para o levantamento,

transporte e descarga individual de materiais, não deverão ser exigidos nem admitidos o transporte manual de cargas, por um trabalhador cujo peso seja suscetível de comprometer sua saúde ou sua segurança.
