RESÍDUOS DA CONSTRUÇÃO CIVIL: UM ESTUDO DE CASO DE GESTÃO EM CANTEIRO DE OBRAS

Diante do exposto, o objetivo deste trabalho foi analisar a gestão de RCC, em um canteiro de obras, localizado em Porto Velho, Rondônia, de acordo com o que dispõe a Resolução CONAMA nº 307.

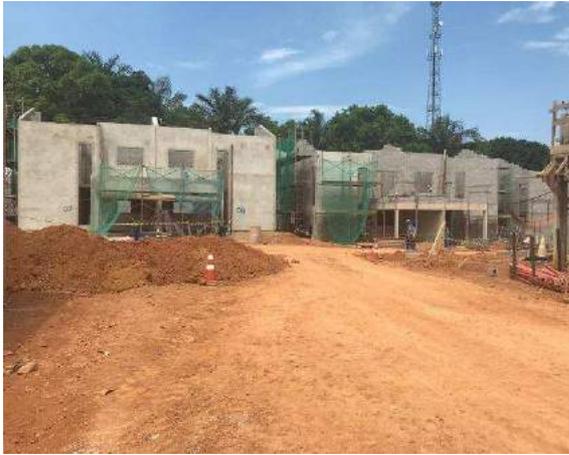
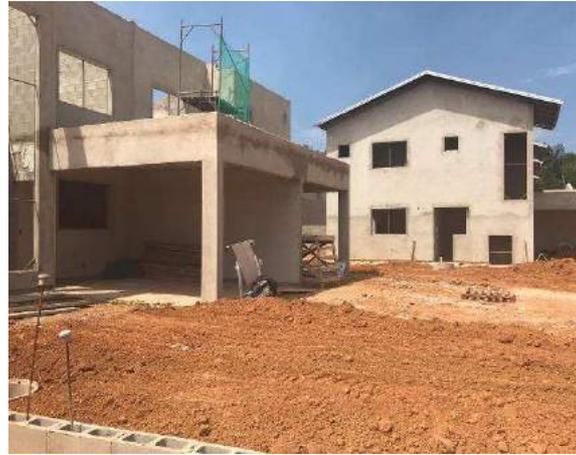
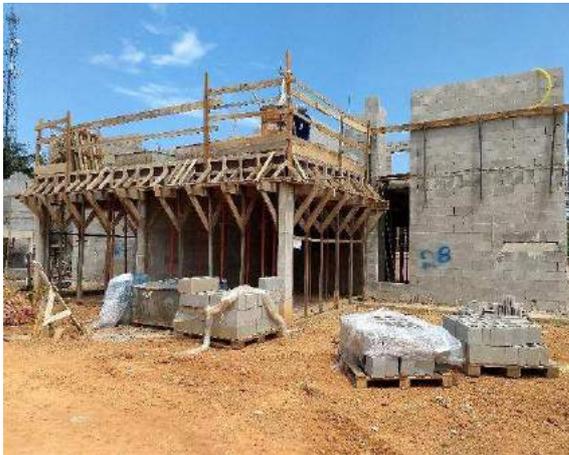
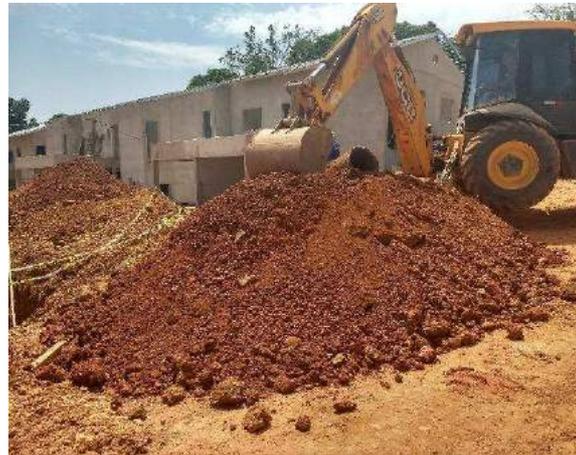
Durante a visita foram observados lugares específicos destinados a manutenção de cada material, e pela empresa ter vivência em execuções de obras no estado de Rondônia, ela possuía experiência em soluções para canteiros de obras. O canteiro de obras estudado possuía diversas obras em estágios diferentes simultaneamente, logo, dificultava a organização do canteiro de obras, como pode ser observado na Figura 1.

Figura 1 – Canteiro de obras em diferentes fases

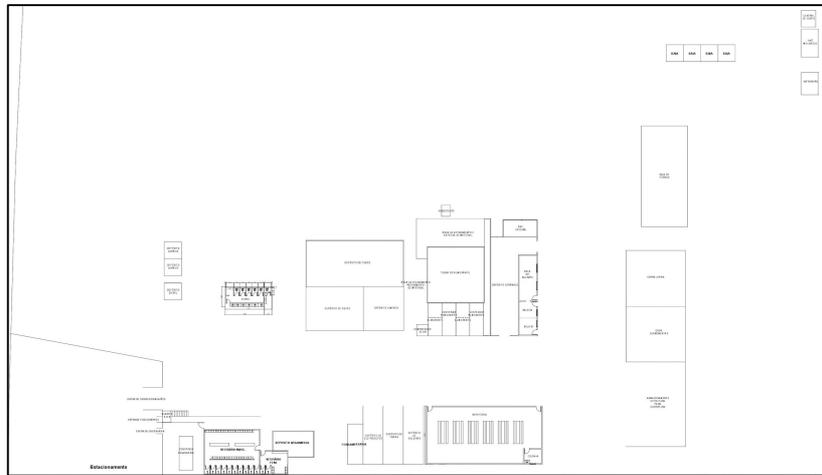
No entanto, percebeu-se que houve um planejamento na alocação do canteiro de obras, pois, o *layout* é bem definido - como mostra a Figura 2 - e separado em áreas operacionais e de administração - exposto na Figura 3, isso facilita a gestão do canteiro de obras e o deslocamento de pessoas e máquinas, deixando o ambiente mais harmonioso e ergonômico.

Figura 2 - Planta do canteiro de obras

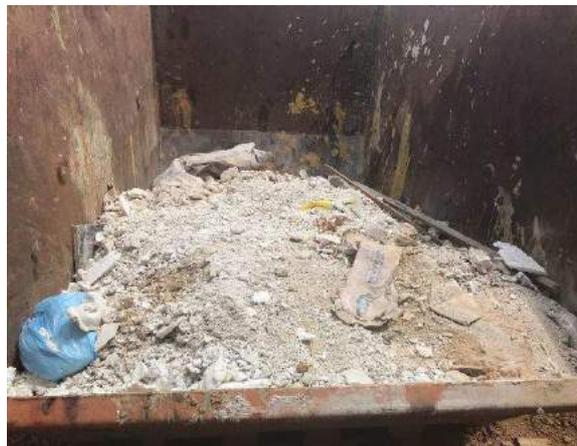
Ao se tratar da coleta de resíduos no canteiro, verificou-se que apesar do conhecimento sobre a gestão e separação adequada, em algumas baias ou acondicionamentos, os resíduos foram descartados de maneira inadequada, sem a correta separação das classes, como informa a Resolução nº 307 do CONAMA (Figura 4). Em relação a armazenagem dos resíduos, a Figura 5 demonstra que alguns eram primeiramente armazenados em caixas ou barris metálicos e depois levados para as caçambas da empresa recicladora (o local devidamente apropriado).

Figura 4 - Caçamba com mistura de resíduos

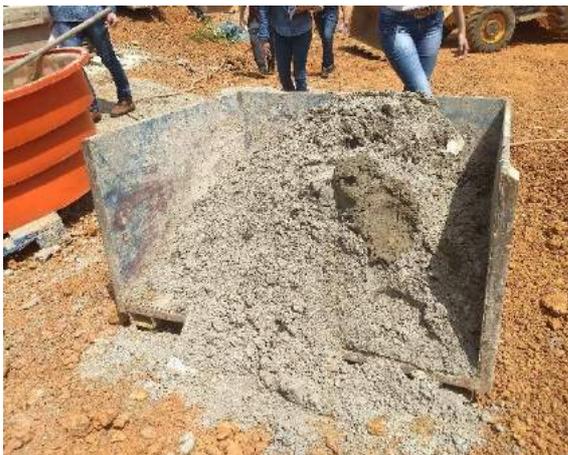
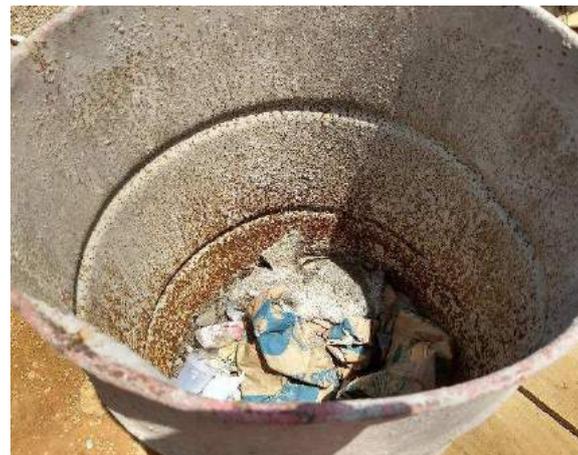
Figura 5 - Armazenagem inadequada dos resíduos: (a) em caixas e (b) em barris metálicos

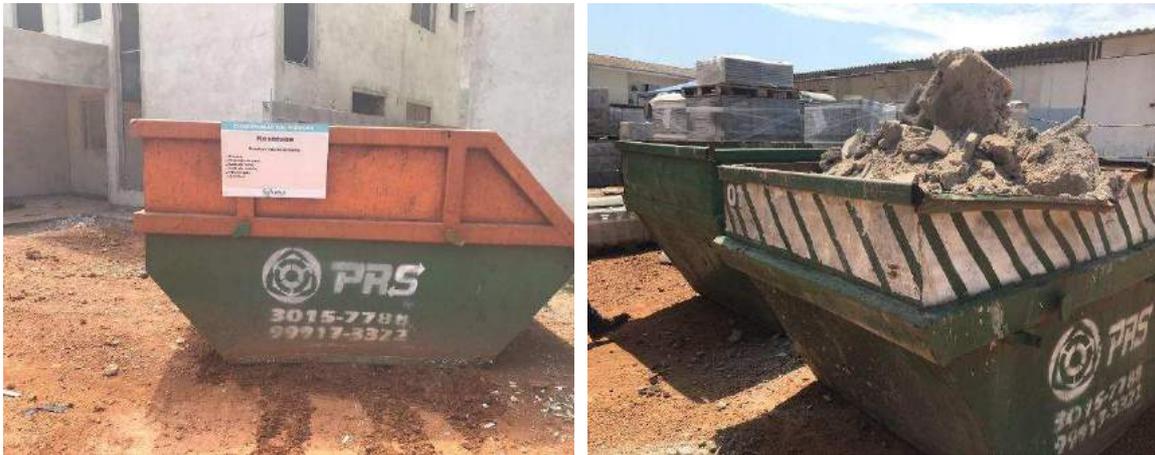
Entretanto, como exibe a Figura 6, algumas baias de resíduos estavam alocadas de maneira correta, de acordo com as classes de separação e identificados adequadamente por meio de uma placa fabricada pela própria empresa. E outras, apesar de estarem sem identificação, a separação estava correta.

Figura 6 - Caçambas: (a) com identificação e b) sem identificação

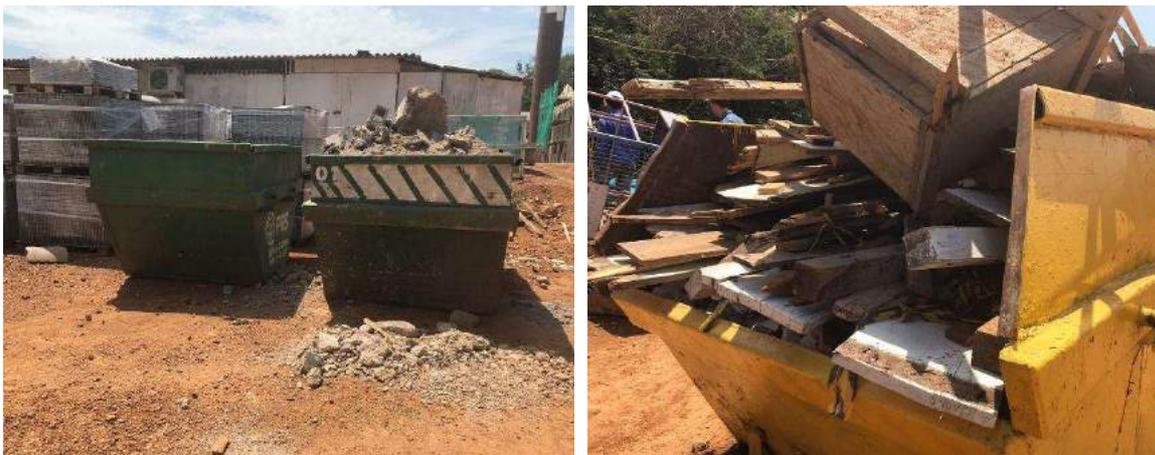
Outro aspecto referente a coleta de resíduos foi sobre a compatibilização do volume gerado com o espaço disponível para a acomodação dos Resíduos da Construção Civil (RCC). Algumas caçambas encontradas no local estavam cheias para o espaço disponível, como indica a Figura 7, ficando ao encargo do engenheiro responsável pela obra fazer a verificação no canteiro de obras e solicitação da empresa recicladora de Resíduos da Construção Civil, responsável pela retirada, para que assim a coleta seja realizada.

Figura 7 - Caçamba repleta de resíduos

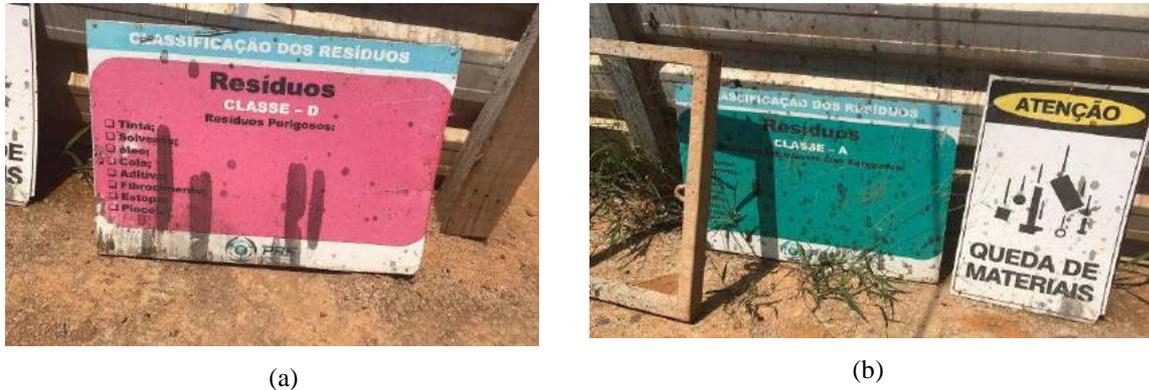
Falta de gestão observadas no canteiro foram aquelas relacionadas com as placas de identificação dos resíduos. A Figura 8 transparece que as placas foram encontradas em diversas partes do canteiro, jogadas no chão, isso intensifica a ausência de organização no local.

Figura 8 - Placa de identificação não instaladas corretamente

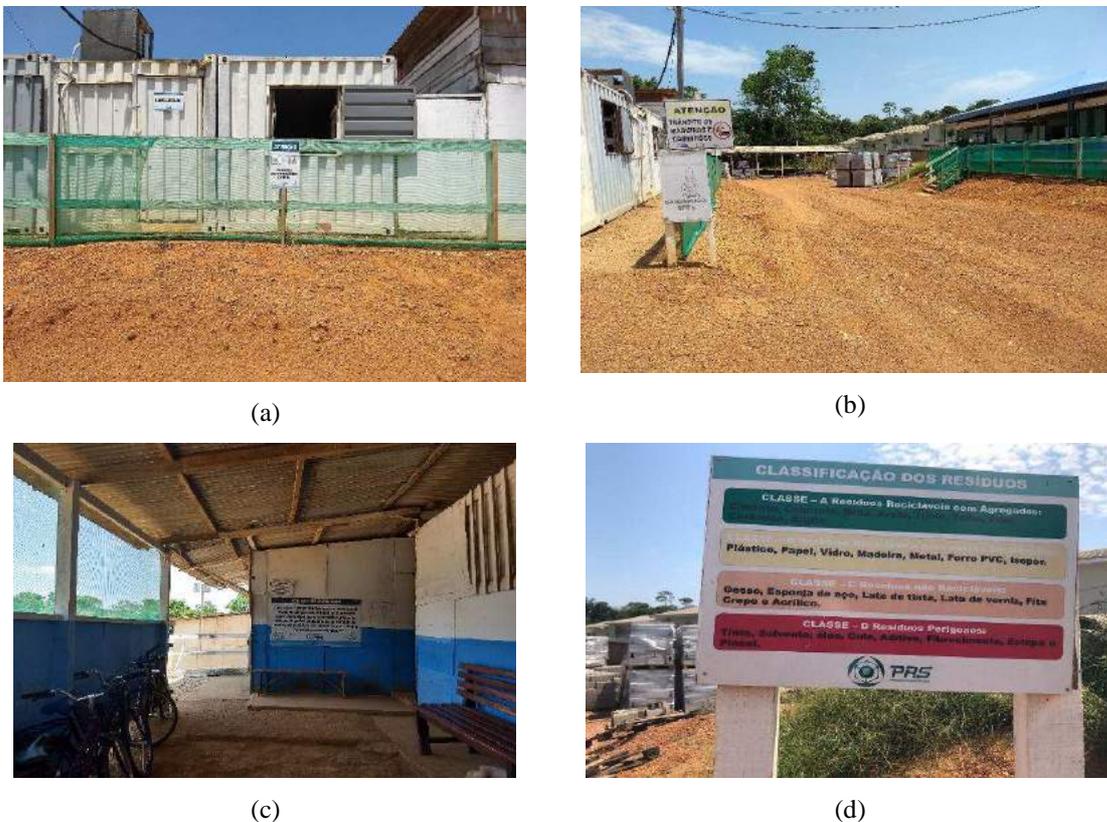
Apesar disso, o canteiro de obras é extremamente sinalizado em todas as áreas, como aponta a Figura 9. Existem placas referentes a sinalizações de segurança; os locais de trabalho operacional e administrativo possuem as corretas identificações e placas de incentivo, expondo a identidade organizacional da empresa.

Figura 9 - Áreas: (a) operacional; (b) sinalização de segurança; (c) identidade organizacional e (d) placa informativa

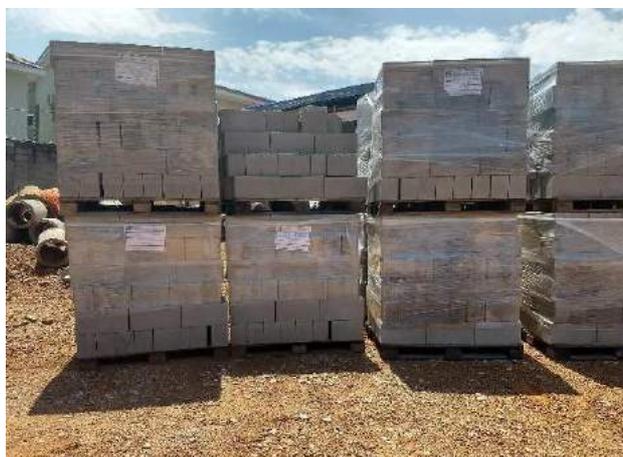
Outro fator encontrado na visita a obra foi o acondicionamento dos materiais, os blocos de concreto estavam alocados de maneira inadequada, expostos ao sol e prejudicando o trânsito de pessoas e máquinas. A Figura 10 reflete o acondicionamento incorreto dos blocos de concreto. Segundo a Norma Regulamentadora de Segurança do Trabalho (NR-18), os materiais devem ser armazenados e estocados de modo a não prejudicar o trânsito de pessoas e de trabalhadores, a circulação de materiais, o acesso aos equipamentos de combate a incêndio. Mas apesar do armazenamento inapropriado, os materiais foram empilhados sobre um piso estável e nivelado, como sugere a NR-18.

Figura 10 – Armazenagem de blocos de concreto

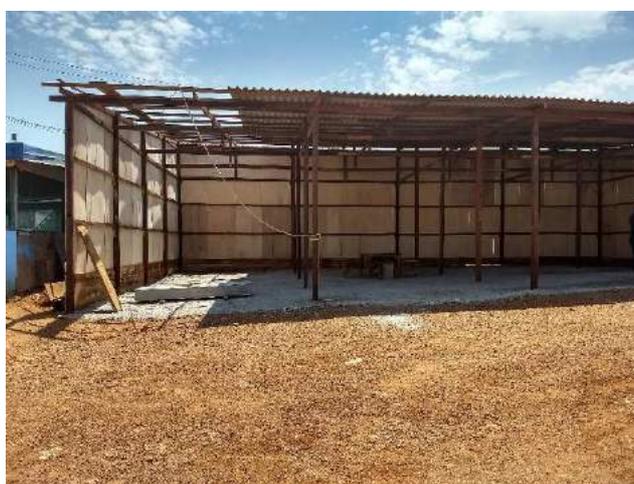
No entanto, o gestor da obra ao perceber a necessidade de um planejamento do canteiro de obras, principalmente para o armazenamento de materiais, construiu um local para a armazenagem de materiais frágeis, apresentado na Figura 11, utilizados na fase de acabamento, como o porcelanato.

Figura 11 - Local para armazenagem de materiais frágeis
